신림동 103-219,221 건축물
구조안전관련 현장확인 보고서

2018.01.29

(주)미래구조엔지니어링
건축구조설계사무소, 안전진단전문기관

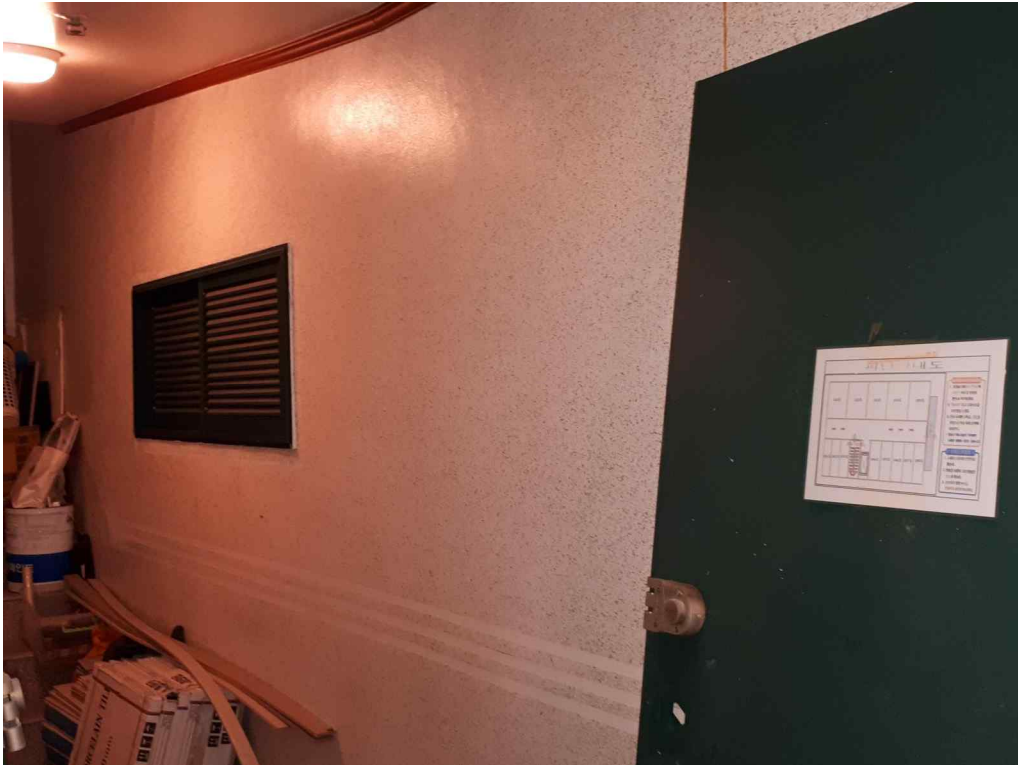
지하저수조 외측 복도벽체

3) 옥탑 외측 벽체나 지하저수조 단차부 경계에 일부에 균열이 관찰되었으나, 통상적인 범위의 것으로, 구조물의 안전에 영향을 줄 정도는 아닌 것으로 판단된다.

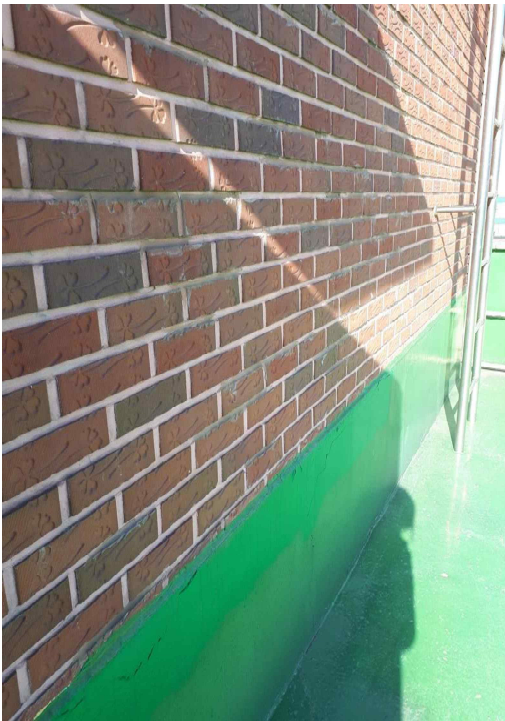
옥탑 외측벽체

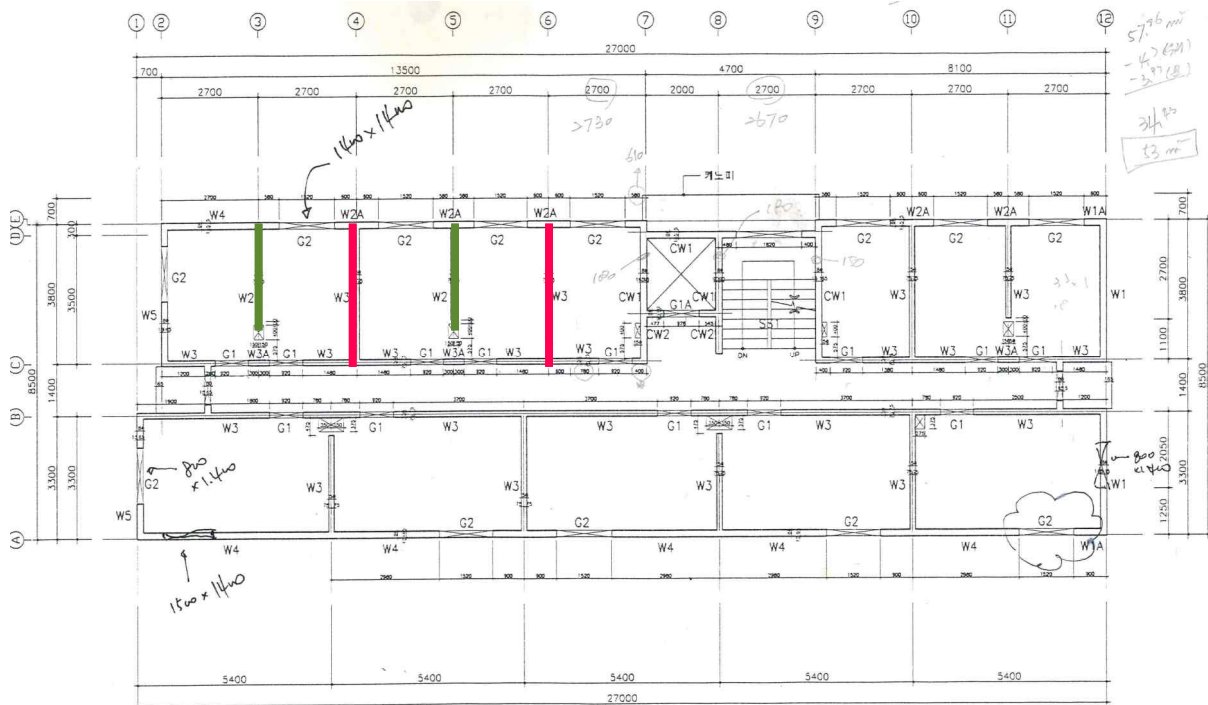
2층 구조 평면도

5) 준공 후 1~2층의 X4, X6열의 내력벽체(W3)를 임의 철거하여 당초 구조계획의 하중전달 경로가 변경되었다. 즉, 내력벽체(W3)가 저층에서 철거됨으로써, 3.5m Span의 슬래브에서 당해층 중력하중을 지지하고 있는 것으로 판단된다. 균열 등의 이상 징후는 현재 발견되지 않았으나, 설계 및 내력 여유치에 의해 하중이 지지되고 있는 것으로 예상되므로 추후 정밀안전진단을 통해 철거된 벽체(W3)의 복구 또는 현재의 하중전달 경로의 확인을 통해 안전성을 확보해야 할 것으로 판단된다.

— 철거된 벽체

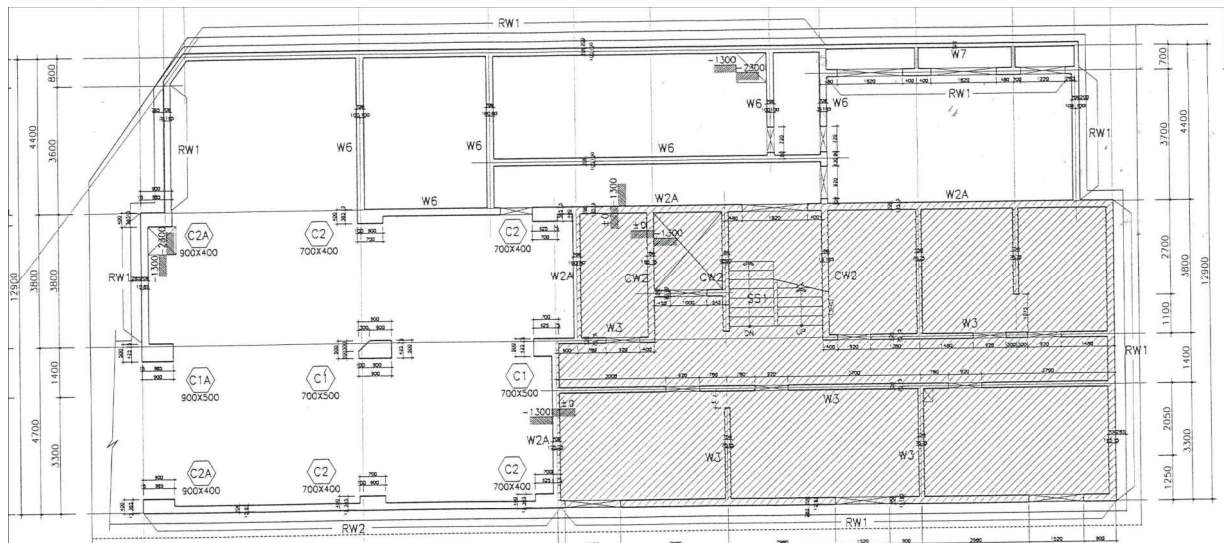
지하층 구조 평면도

4) 신축당시 구조도면과 주차장 내부 전이보 1개소의 위치가 약 300mm 정도 차이가 있으나 외관상으로 균열이나 처짐 등의 이상 징후는 발견되지 않았으므로, 즉각적인 조치가 필요한 상태는 아닌 것으로 판단된다.

- 철거된 벽체
- 비내력 벽체
- 전이보

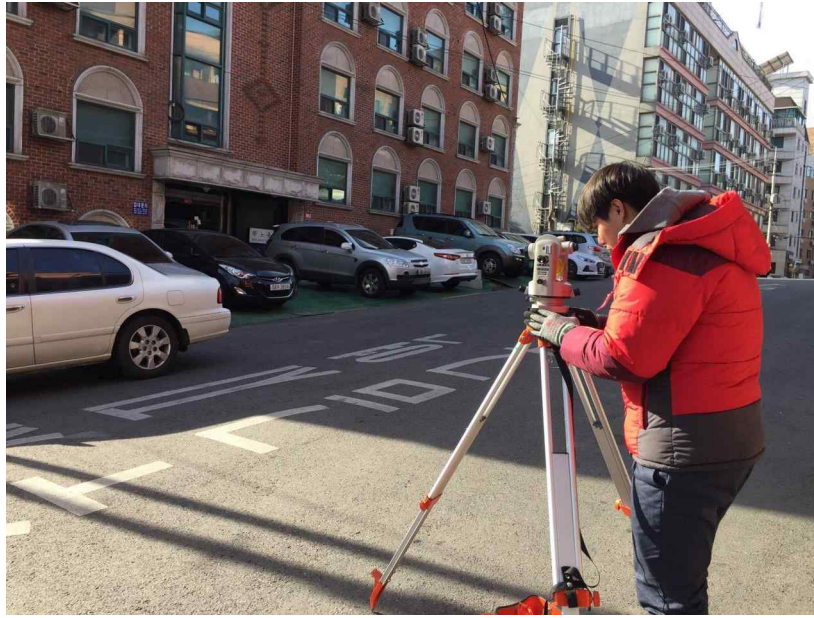
건물의 기울기 현장조사 장면

6) 건물의 기울기 조사결과, 전면 좌측의 수직도는 1.5mm 좌측으로, 전면 우측의 수직도는 우측으로 2.1mm의 기울기가 조사되었으나 방향에 일관성이 없어 시공오차인 것으로 판단된다. 측정된 기울기 값은 1/948 ~ 1/1327 수준으로, “안전점검 및 정밀안전진단 세부지침(국토해양부고시 제2010-1037호, 2010.12.27.)”에 의하면 A등급에 해당하는 양호한 수준으로 판단된다.

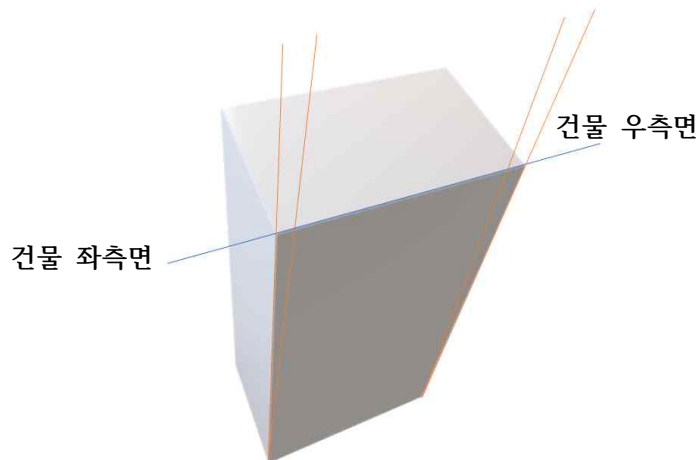
기울기조사결과

기초의 부등침하 여부를 확인하기 위하여 주차장 바닥의 레벨을 측정하였으며, 그 결과 배면으로 1cm가량 침하된 것으로 나타났으나, 1/1290 수준으로 상기 지침에 의하면 A등급에 해당하는 양호한 수준으로 판단된다.
