신림동 103-219,221 건축물
구조안전관련 현장확인 보고서

2018.01.29

(주)미래구조엔지니어링
건축구조설계사무소, 안전진단전문기관

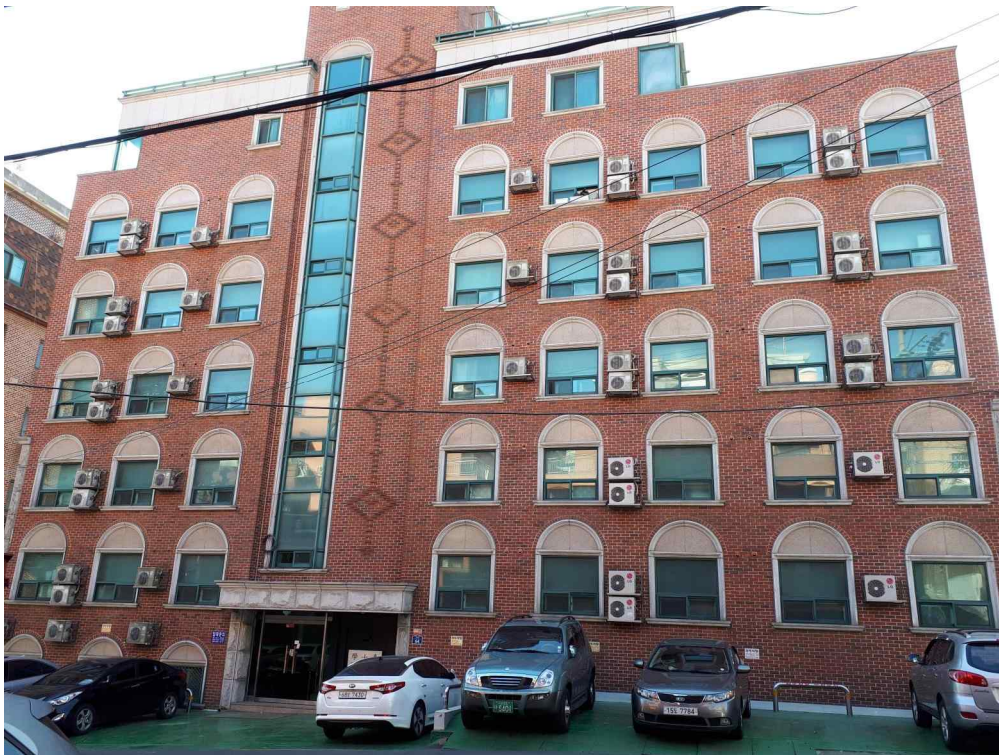
건물 정면

2) 주택의 주요구조부는 마감재로 둘러싸여 있어서 직접 확인할 수는 없었지만, 구조물의 변형의 결과로 나타나는 마감재의 탈락이나 균열이 관찰되지 않은 것으로 보아 구조물은 전반적으로 안정적인 상태인 것으로 판단된다.

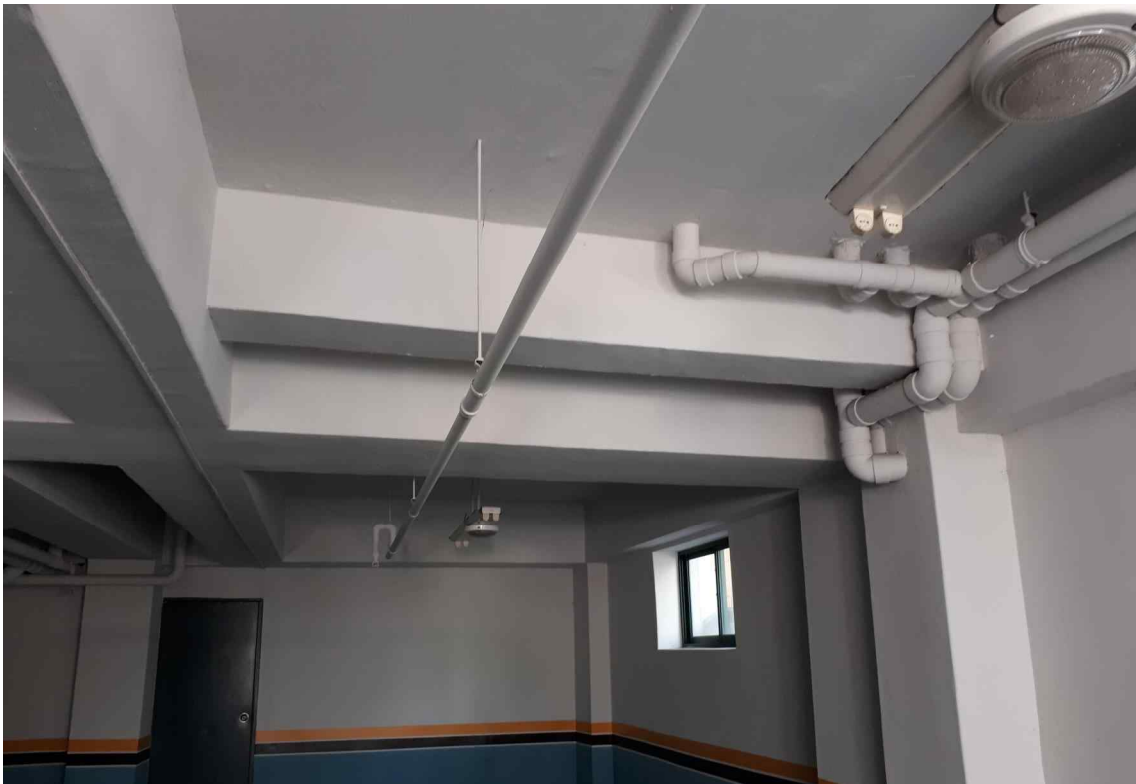
지하층 주차장 내부(정면 천장)

4) 신축당시 구조도면과 주차장 내부 전이보 1개소의 위치가 약 300mm 정도 차이가 있으나 외관상으로 균열이나 처짐 등의 이상 징후는 발견되지 않았으므로, 즉각적인 조치가 필요한 상태는 아닌 것으로 판단된다.

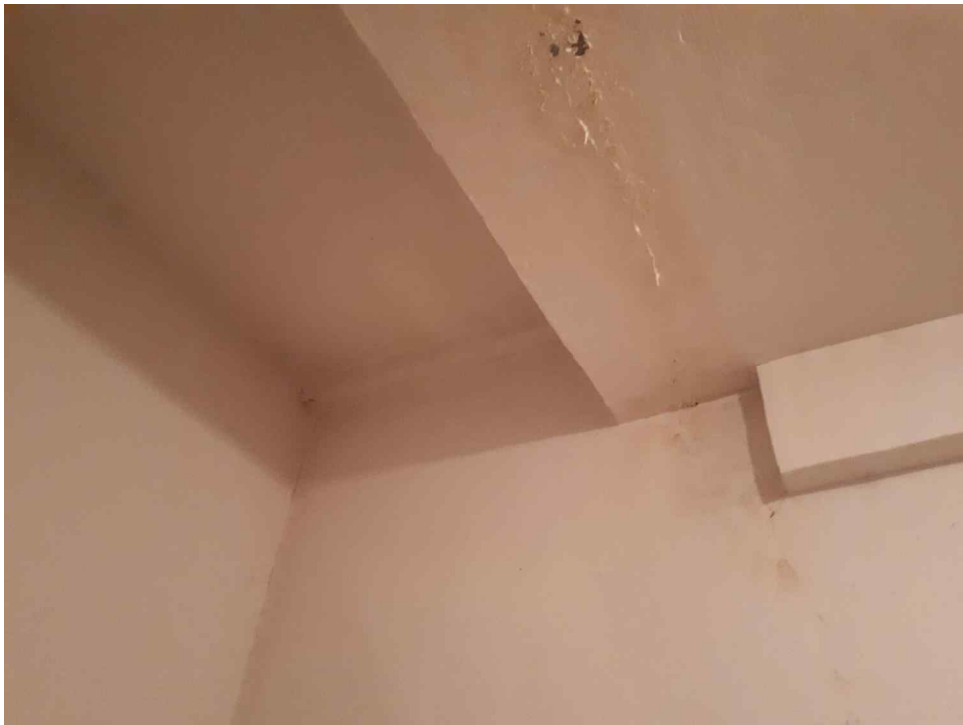
지하 저수조 내부 천장(정화조 인접 벽측)

3) 옥탑 외측 벽체나 지하저수조 단차부 경계에 일부에 균열이 관찰되었으나, 통상적인 범위의 것으로, 구조물의 안전에 영향을 줄 정도는 아닌 것으로 판단된다.

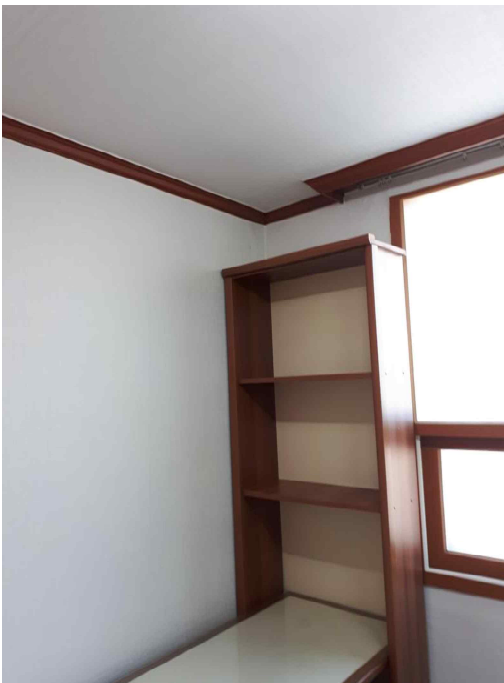
2층 큰방 내부_1

5) 준공 후 1~2층의 X4, X6열의 내력벽체(W3)를 임의 철거하여 당초 구조계획의 하중전달 경로가 변경되었다. 즉, 내력벽체(W3)가 저층에서 철거됨으로써, 3.5m Span의 슬래브에서 당해층 중력하중을 지지하고 있는 것으로 판단된다. 균열 등의 이상 징후는 현재 발견되지 않았으나, 설계 및 내력 여유치에 의해 하중이 지지되고 있는 것으로 예상되므로 추후 정밀안전진단을 통해 철거된 벽체(W3)의 복구 또는 현재의 하중전달 경로의 확인을 통해 안전성을 확보해야 할 것으로 판단된다.
